Lần đầu gặp một dàn pin mặt trời nóng “lệch tông”, tôi cứ tưởng đó là chuyện bình thường của mùa nắng. Nhưng rồi tiếng quạt inverter không nghe, mùi nhựa cháy lại đến, và nhiệt độ bề mặt trên một vài module cứ tăng đều như có ai cầm bếp áp sát.

Trong hệ điện năng lượng mặt trời, tấm pin nóng lên bất thường không chỉ là cảm giác “nóng hơn các tấm khác”. Nó thường là dấu hiệu của một vấn đề thực tế: dòng chạy không đúng đường, điểm tiếp xúc kém, cell bị hỏng, hoặc module bị làm việc trong trạng thái mất cân bằng. Nếu để kéo dài, hậu quả có thể là suy giảm công suất nhanh, lão hóa sớm lớp encapsulant, cháy connector, nặng hơn là nguy cơ sự cố an toàn.

Bài viết này là câu chuyện thực địa về cách nhận diện, đo đạc, khoanh vùng và xử lý hiện tượng tấm pin nóng lên bất thường, theo kiểu làm nghề ngoài nắng, không phải theo sách vở.

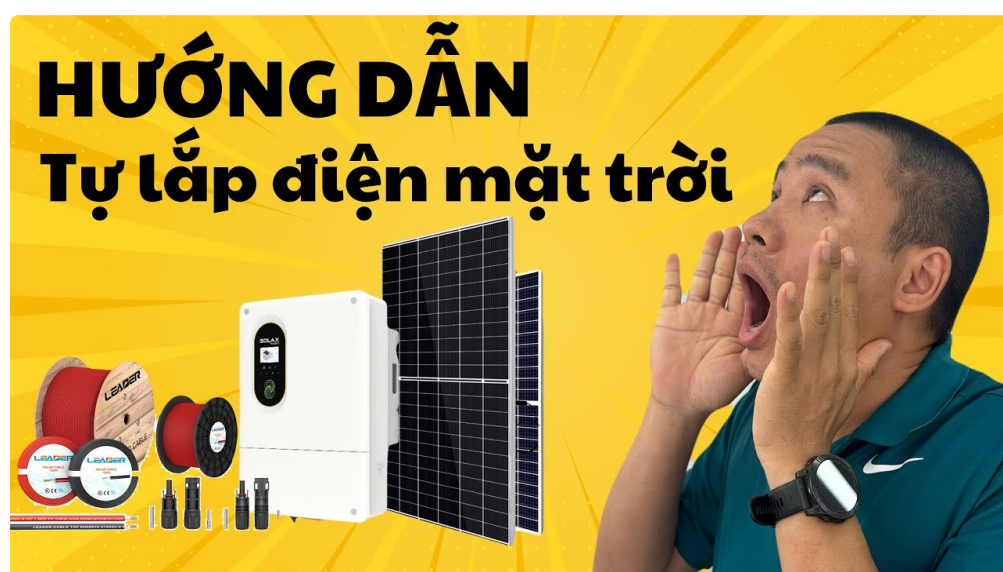
Đây là nguyên nhân gặp nhiều nhất trong những ca “nóng cục bộ”. Connector DC, đầu MC4, hoặc mối hàn, mối siết bu-lông liên kết thanh dẫn, nếu lắp không đúng lực siết, bấm dập sai, hoặc có bụi ẩm lọt vào, sẽ làm tăng điện trở tại điểm đó. Điện trở tăng thì nhiệt sinh ra tăng theo quy luật rất thẳng tay: công suất nhiệt tỷ lệ với bình phương dòng qua.

Kể cả khi nhà lắp đặt ban đầu làm đúng quy trình nhưng thi công ngoài trời, có thể gặp lỗi do rung, do kéo cáp căng, hoặc do bước lắp sau làm va chạm khiến connector bị cạy nhẹ. Một nửa mùa nắng chưa làm thành sự cố ngay, nhưng nhiệt cục bộ thì có thể tăng rõ chỉ sau vài tuần.
